Lärmarme Strassenbeläge innerorts

Jahresbericht 2008

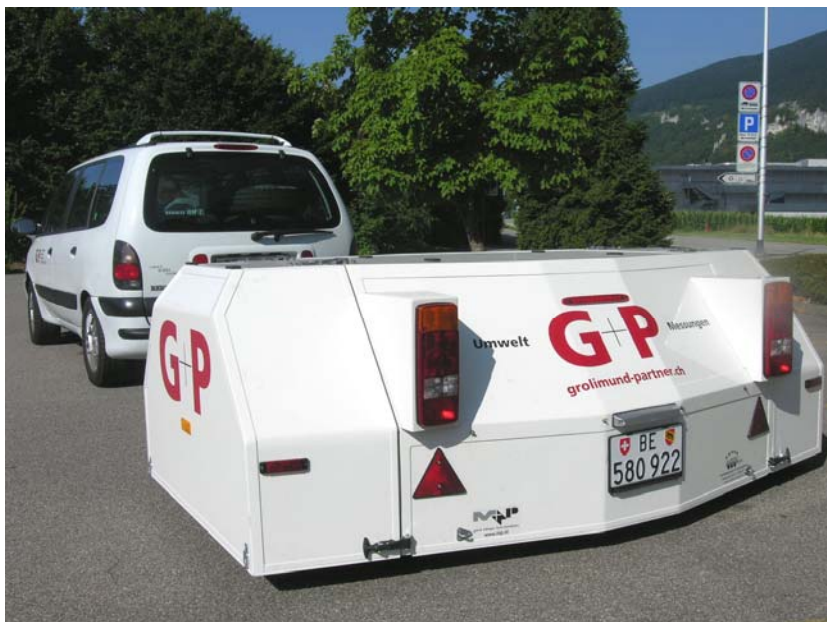
Abb. 2 CPX-Messanhänger

Bei der CPX-Methode wird der Schallpegel in schallgedämmten Kammern innerhalb des Messanhängers in unmittelbarer Reifennähe mit zwei Mikrofonen gemessen (ISO 3rd CD 11819-2). Die zwei verwendeten Testreifensätze entsprechen den heutigen Empfehlungen der ISO. Es sind dies:

Pro Reifen werden die A-bewerteten Schallpegel kontinuierlich auf der gesamten Messstrecke erfasst. Dabei werden die Mikrofonsignale mit einer Frequenz von 8 Hz aufgezeichnet und über ein Messsegment von 20m Länge energetisch gemittelt. Die Messfahrt erfolgte bei möglichst konstanter Geschwindigkeit von 50 km/h. Zudem werden die Parameter Geschwindigkeit, Lufttemperatur und die GPS-Signale fortlaufend aufgezeichnet.

Die Messresultate werden entsprechend der tatsächlich gefahrenen Geschwindigkeit sowie bezüglich geräteeigener Schallreflexionen korrigiert. Ausgehend von den korrigierten Schallpegeln werden anschließend die CPX-Werte für leichte Fahrzeuge (Personenwagen) und für schwere Fahrzeuge (Lastwagen) ermittelt und mit einer Temperaturkorrektur von $-0.05\text{ }^{\circ}\text{C}$ ausgegeben. Die Umrechnung in die in der Schweiz übliche \langle Abweichung vom Modell STL86+ \rangle erfolgt durch lineare Korrelation mit den SPB-Messungen.

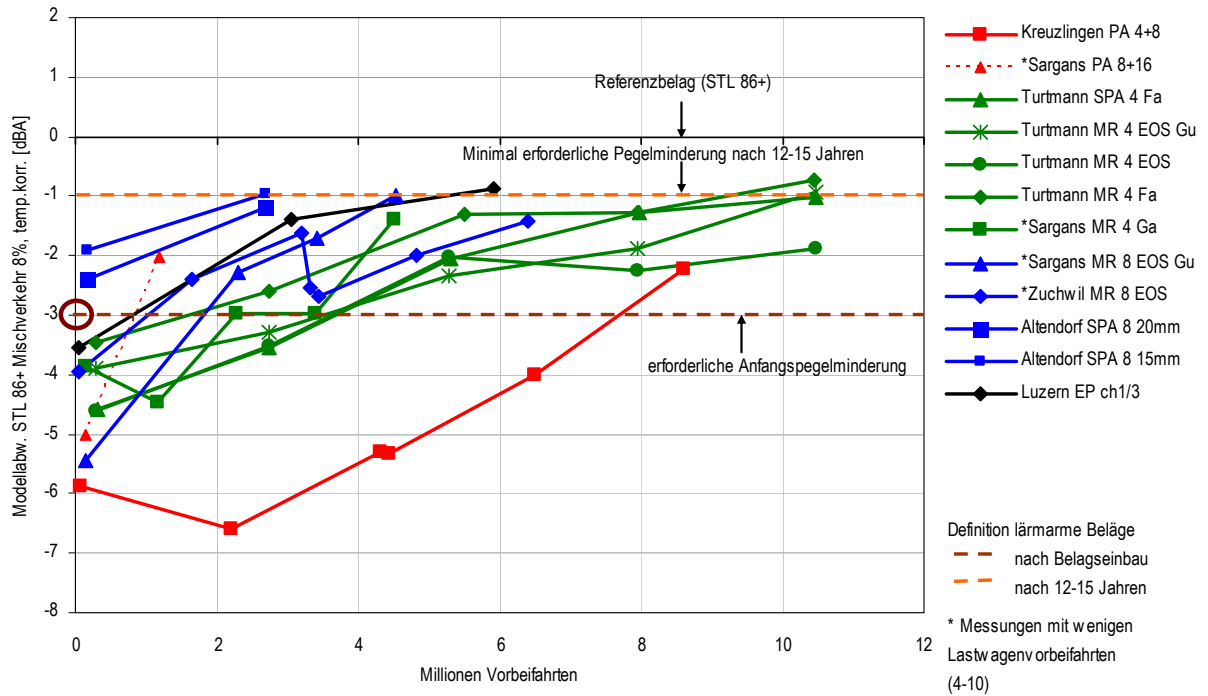
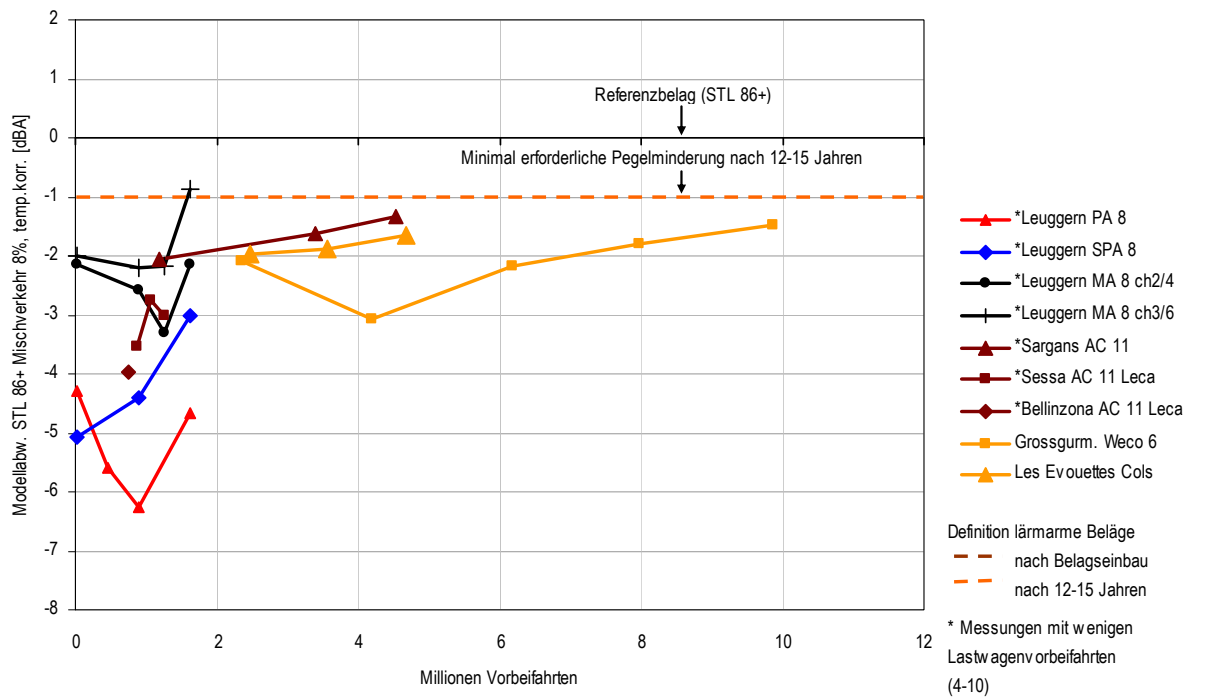
Abb. 5 Akustische Belagsgüte in Abhängigkeit der Verkehrsbelastung auf neu eingebauten (oben) und bestehenden lärmarmen Belägen (unten) während der letzten 4 Jahre

Dargestellt sind die Differenzen zum in der Schweiz gültigen Modell STL86+. Die Werte sind temperaturkorrigiert.

Bei den semidichten Belägen verläuft die akustische Alterung asymptotisch, d. h. die akustische Verschlechterung verlangsamt sich mit zunehmendem Alter. Zudem ist erkennbar, dass die feinkörnigeren 4er-Beläge (grün) bislang bessere akustische Eigenschaften besitzen als die grobkörnigeren 8er- Beläge (blau).

Bisher noch keinen asymptotischen Verlauf zeigt der Twinlayer-Belag in Kreuzlingen, welcher während zweier Jahre hervorragende Lärminderungseigenschaften zeigte, dann aber jährlich fast 2 dBA lauter wurde. Untersuchungen im Jahr 2007 zeigten, dass die Poren dieses Belags weitgehend verstopft waren, was auch durch eine intensive Druck/Vakuum-Reinigung nicht geändert werden konnte. Die visuelle Beurteilung lässt vermuten, dass ebenso Kornausbrüche stattgefunden haben. Der Twinlayer-Belag in Kreuzlingen scheint einen ähnlichen Degradationsprozess zu durchlaufen wie dies schon beim Twinlayer in Sargans in wesentlich kürzerer Zeit beobachtet werden konnte.

Die Mehrzahl der bestehenden Beläge befindet sich auf Strecken mit wenig Verkehr. Gesicherte Aussagen über ihr akustisches Alterungsverhalten sind zurzeit noch nicht möglich.

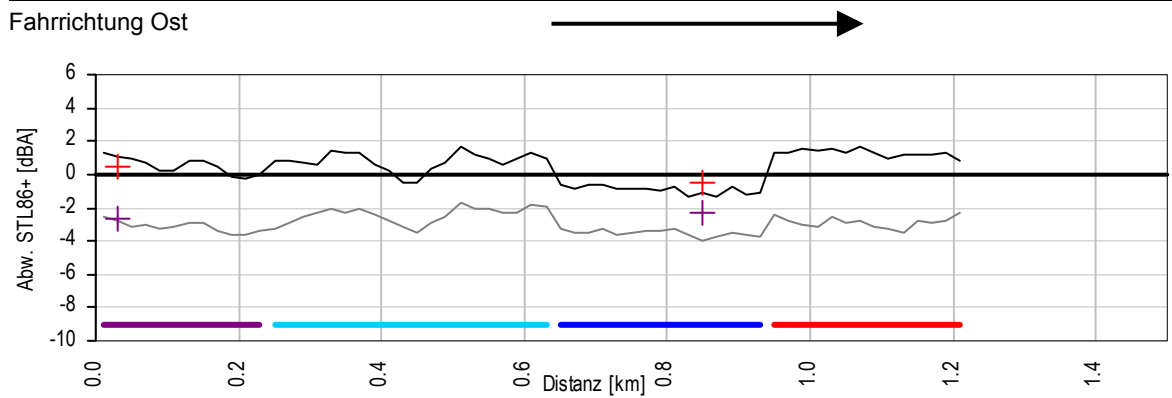
Abb. 11 Sargans

Tendenziell weisen Testbeläge mit kleinem Grösstkorn (4 mm) eine bessere akustische Homogenität auf als Testbeläge mit grösserem Grösstkorn. Die grössten Pegelschwankungen mit 2 dBA und mehr weisen die Testbeläge mit einer maximalen Korngrösse von 11 mm auf (AC11 Sargans und AC11 Leca Bellinzona).

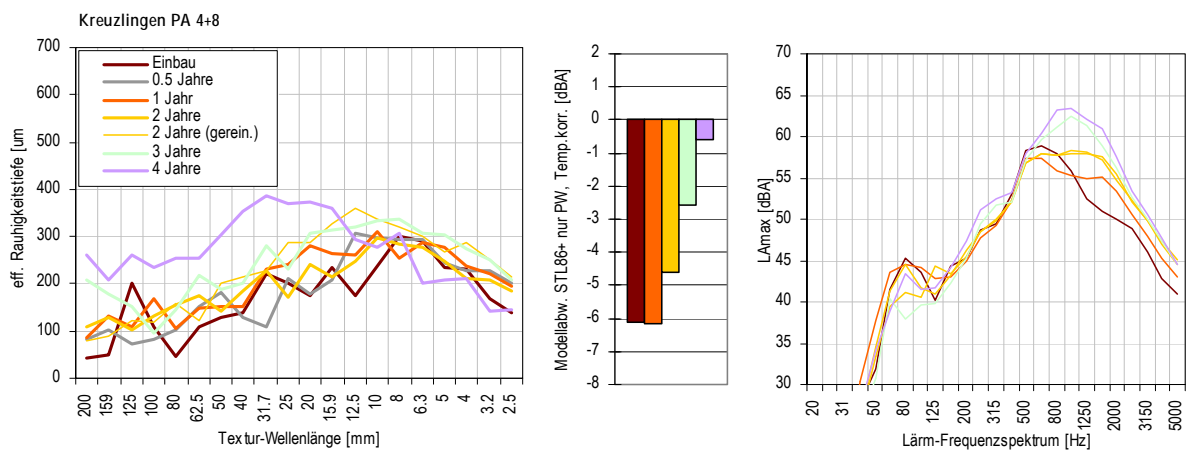
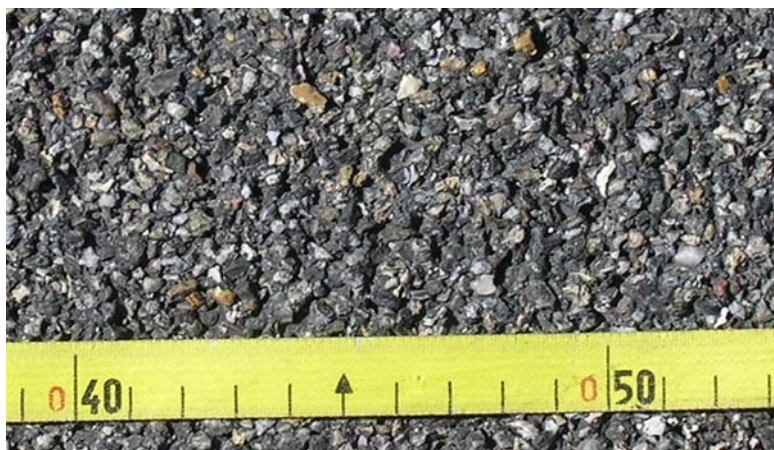
Abb. 17 Kreuzlingen TG / PA 4+8

Texturspektrum, Lärmreduktion und Lärm-Frequenzspektrum (nur Personenwagen)
in Abhängigkeit des Belagsalters

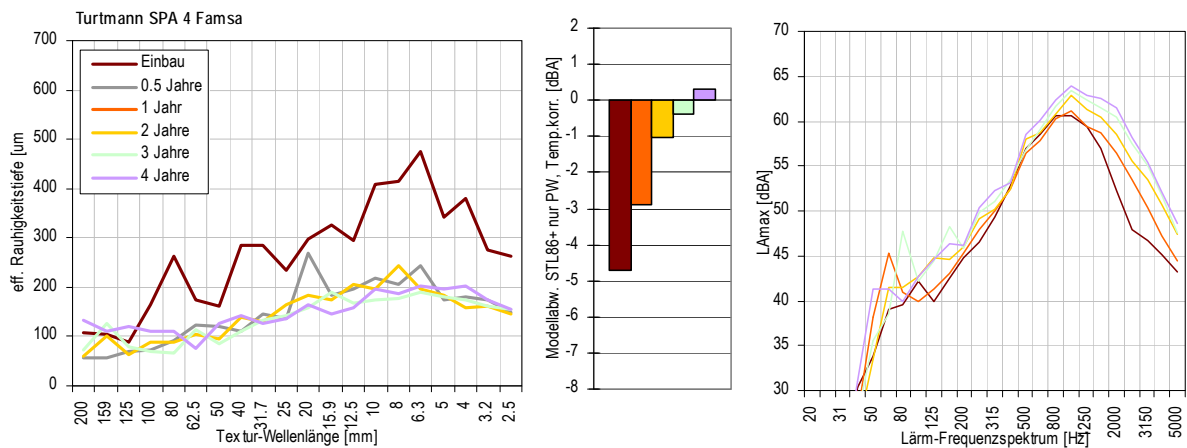
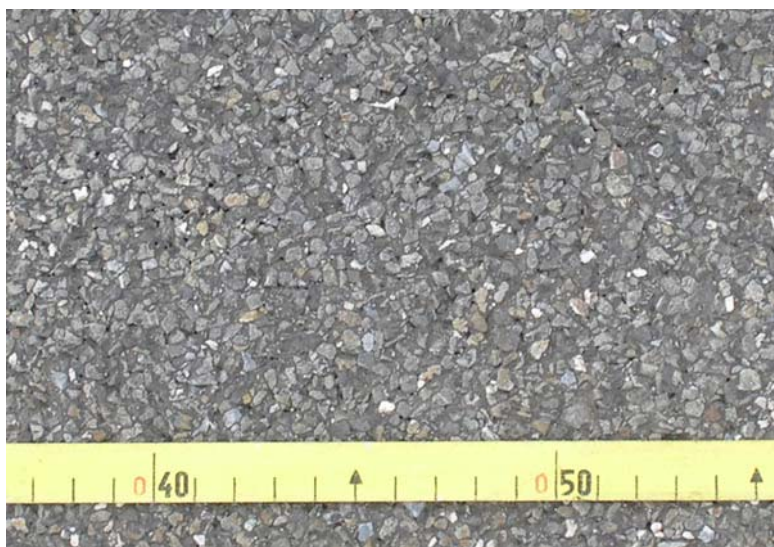
Abb. 18 Turtmann VS / SPA 4 Famsa

Texturspektrum, Lärmreduktion und Lärm-Frequenzspektrum (nur Personenwagen)
in Abhängigkeit des Belagsalters

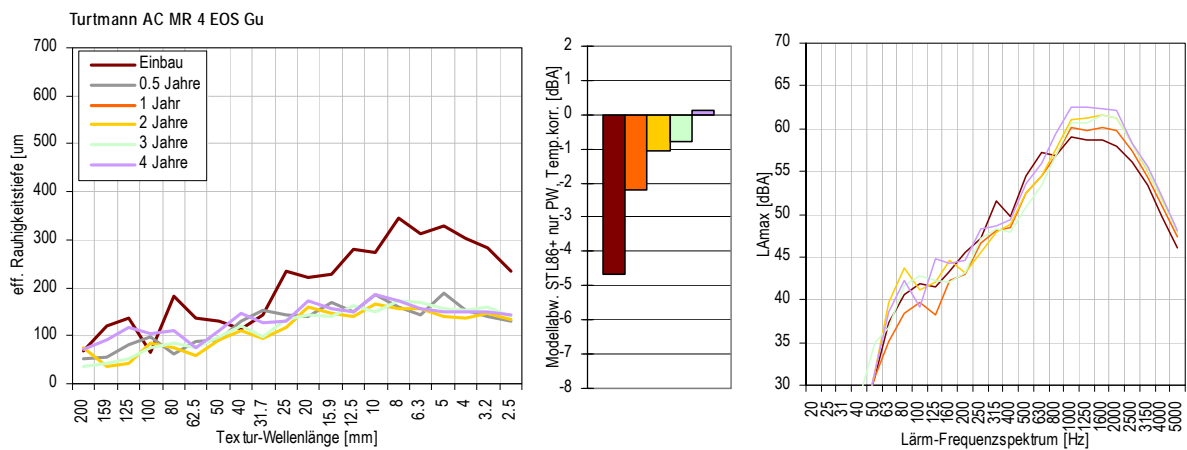
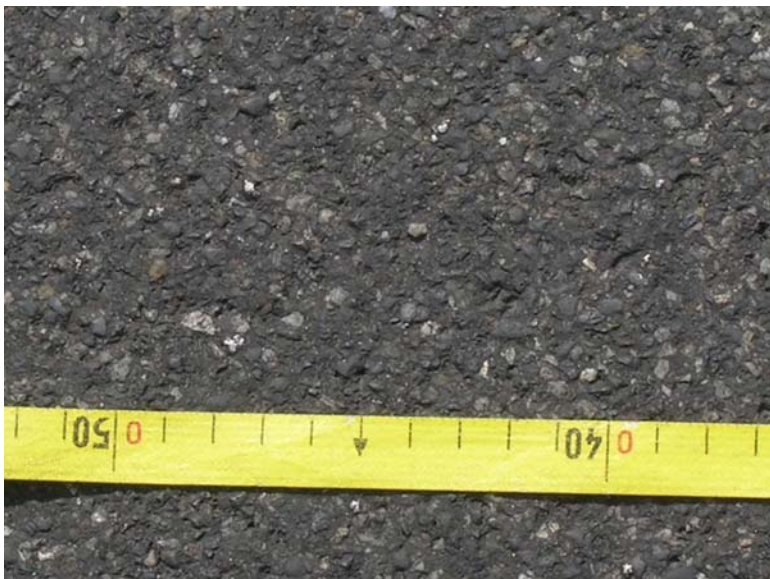
Abb. 19 Turtmann VS / AC MR 4 EOS Gummigranulat

Texturspektrum, Lärmreduktion und Lärm-Frequenzspektrum in Abhängigkeit des Belagsalters

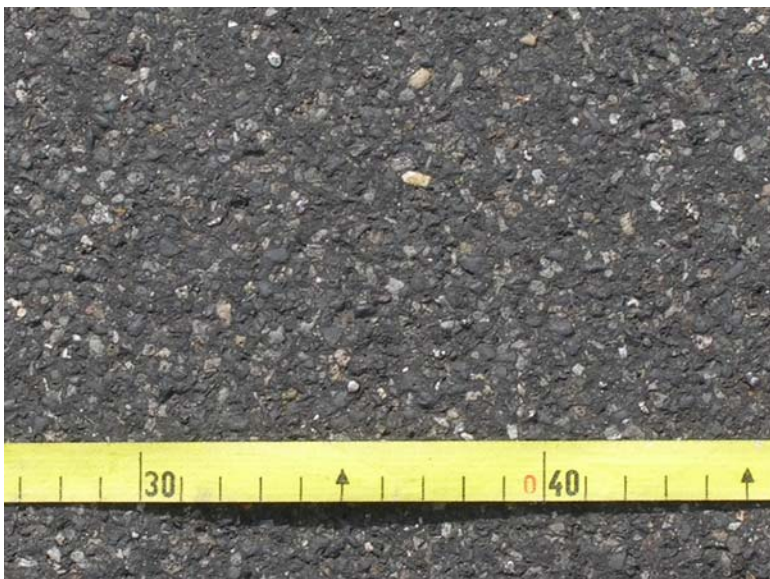
Abb. 20 Turtmann VS / AC MR 4 EOS

Texturspektrum, Lärmreduktion und Lärm-Frequenzspektrum in Abhängigkeit des Belagsalters

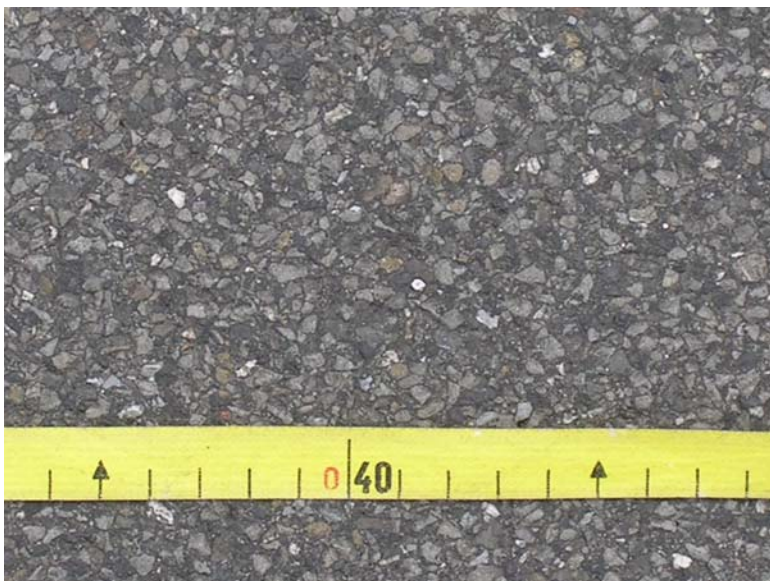
Abb. 21 Turtmann VS / AC MR 4 Famsa

Texturspektrum, Lärmreduktion und Lärm-Frequenzspektrum in Abhängigkeit des Belagsalters

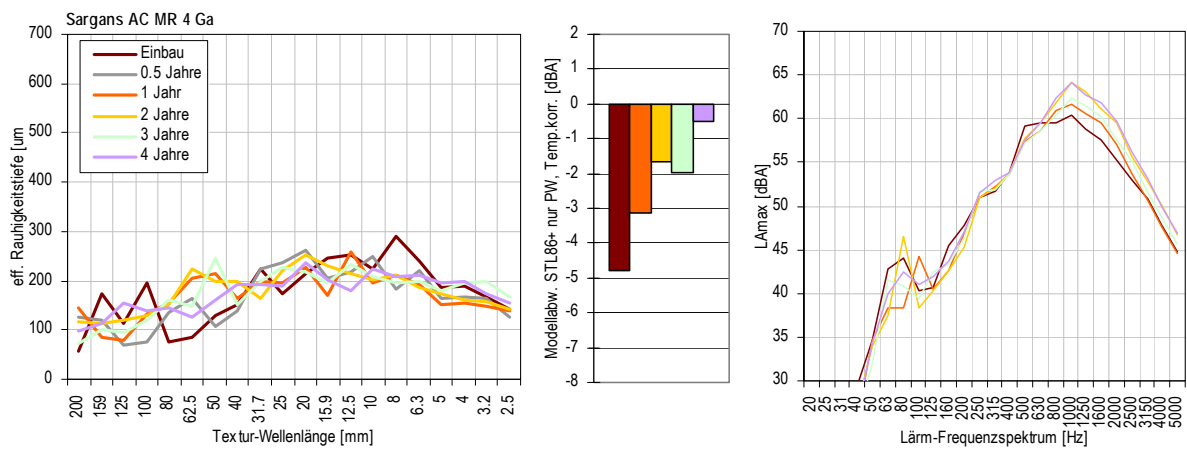
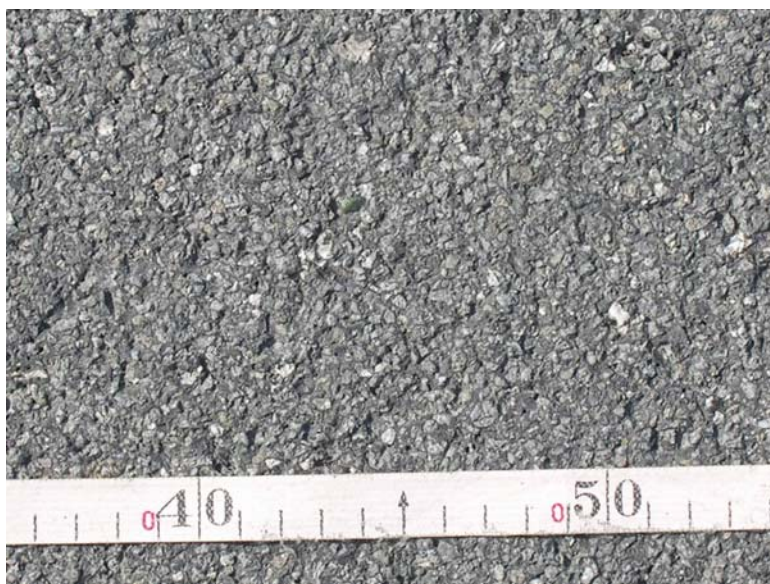
Abb. 22 Sargans SG / AC MR 4 Gasperini

Texturspektrum, Lärmreduktion und Lärm-Frequenzspektrum in Abhängigkeit des Belagsalters

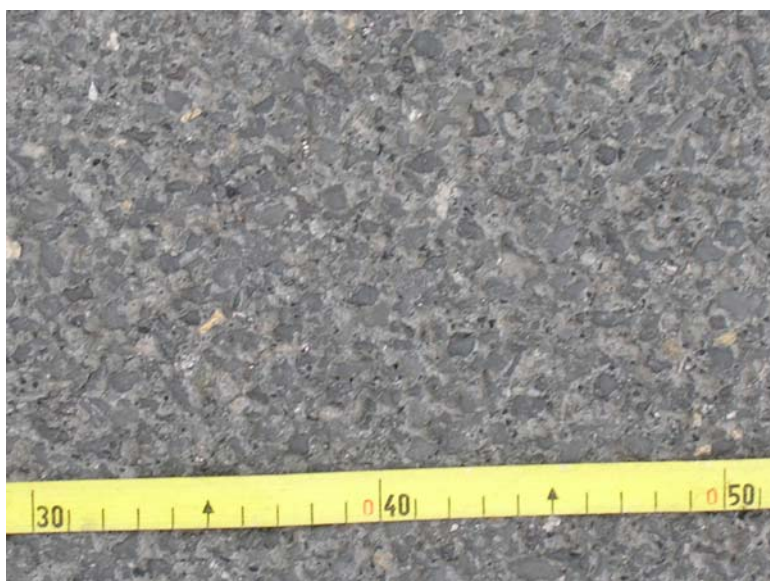
Abb. 23 Sargans SG / AC MR 8 EOS Gummigranulat

Texturspektrum, Lärmreduktion und Lärm-Frequenzspektrum in Abhängigkeit des Belagsalters

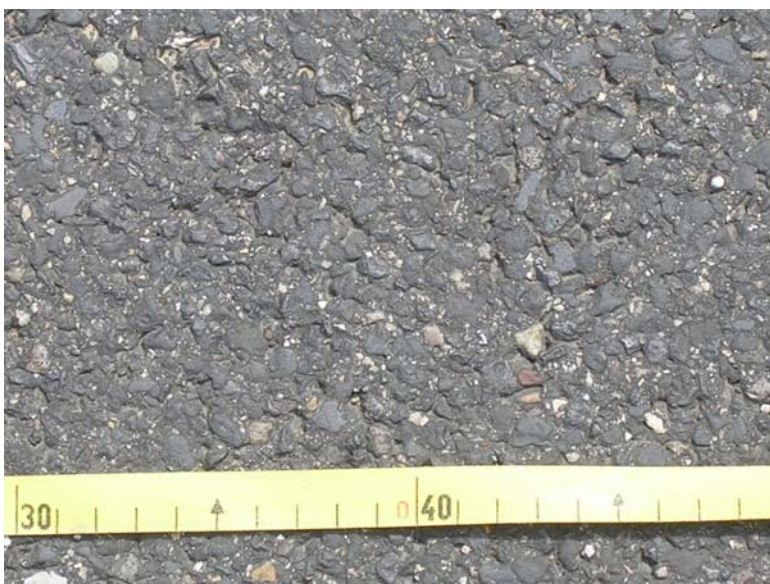
Abb. 24 Zuchwil SO / AC MR 8 EOS

Texturspektrum, Lärmreduktion und Lärm-Frequenzspektrum in Abhängigkeit des Belagsalters

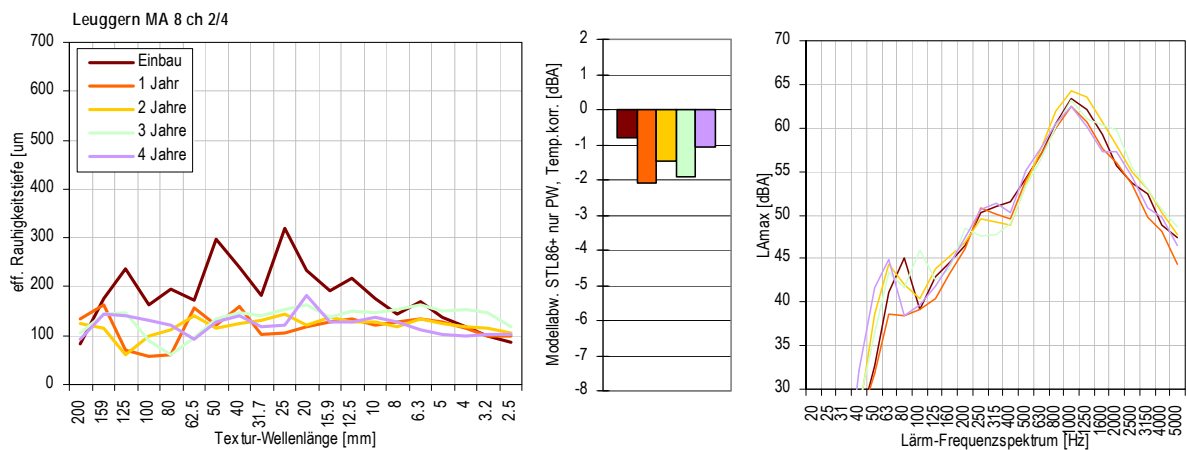
Abb. 27 Leuggern AG / MA 8 Abstreung 2/4

Texturspektrum, Lärmreduktion und Lärm-Frequenzspektrum in Abhängigkeit des Belagsalters

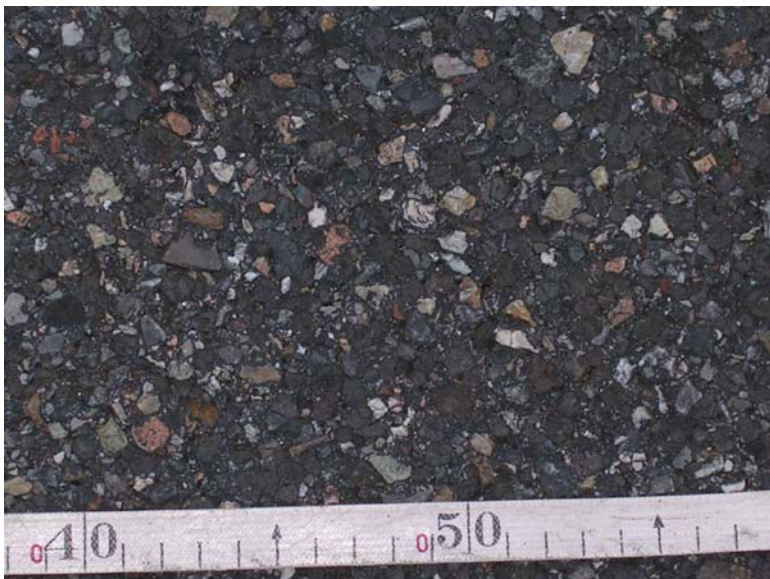
Abb. 31 Bellinzona TI / AC 11 Leca

Texturspektrum, Lärmreduktion und Lärm-Frequenzspektrum in Abhängigkeit des Belagsalters

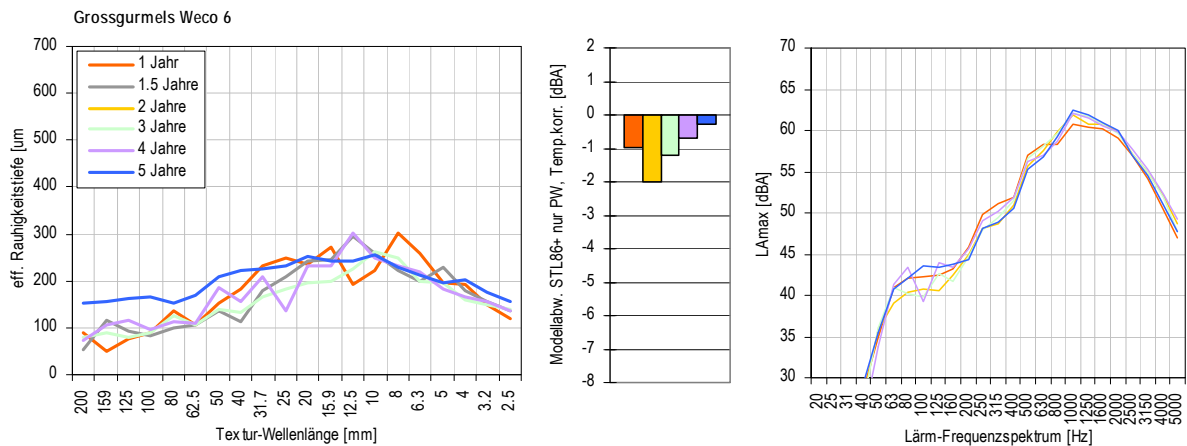
Abb. 32 Gurmels FR / Wecophone© 6

Texturspektrum, Lärmreduktion und Lärm-Frequenzspektrum in Abhängigkeit des Belagsalters
